TIE-JA VESIRAKENNUSLAITOS
LAPIN PIIRI

SORATEIDEN KULUTUSKERROS- MATERIAALITUTKIMUS

TIMO SAARENKETO
KAUKO KAARNINEN

1988

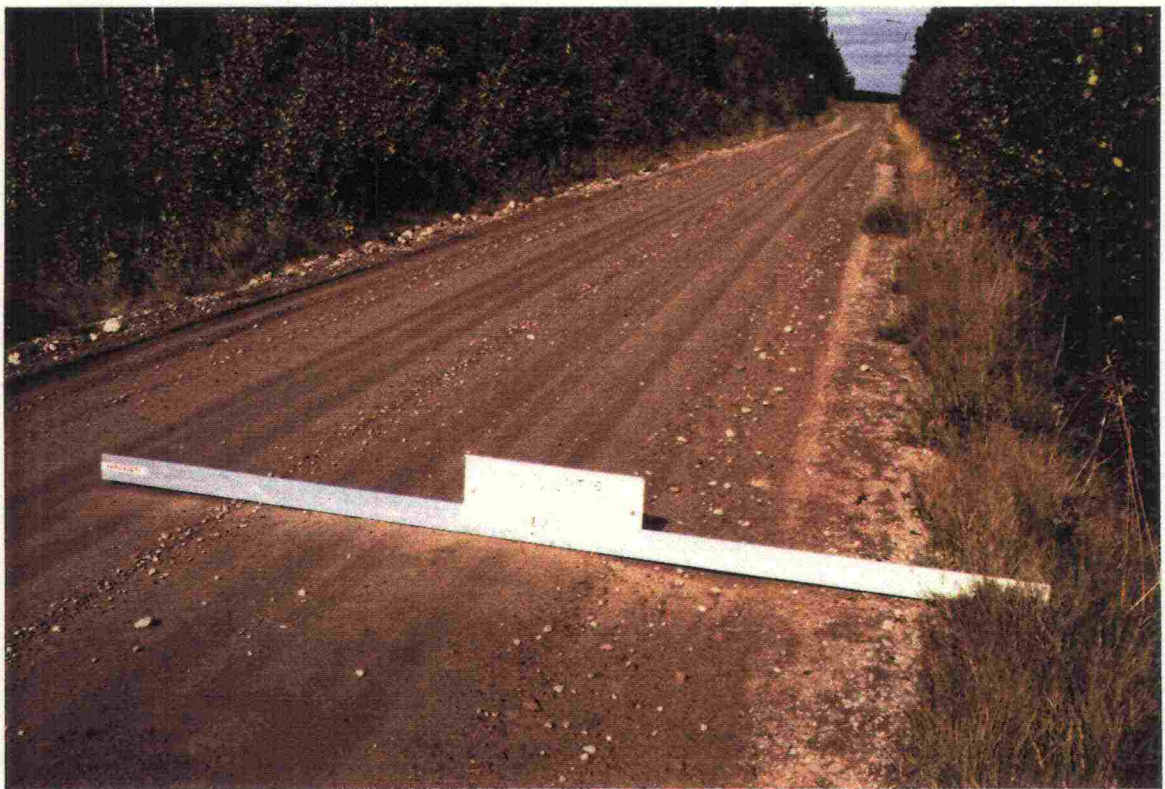
Kuva 2. Tyypillinen koealue ennen kulutuskerroksen rakentamista, jossa on reunapalle, kulutuskerros puuttuu, pinta tiivistämättä ja pieni sivukaltevuus.

Paikallistie 19747 eli Perunkajärven itäpuolinen tie oli rakennettu kuivarunkoinen soratie. Paikallistie 19745 oli puolestaan kostearunkoinen rakentamaton tie, jossa oli myös routivia tieosia. Teiden leveydet olivat 4 m ja liikennemäärät vuonna 1988 139 (KVL). Molemmat paikallistiet olivat kulutuskerroksen uusimisen tarpeessa (kuva 2).

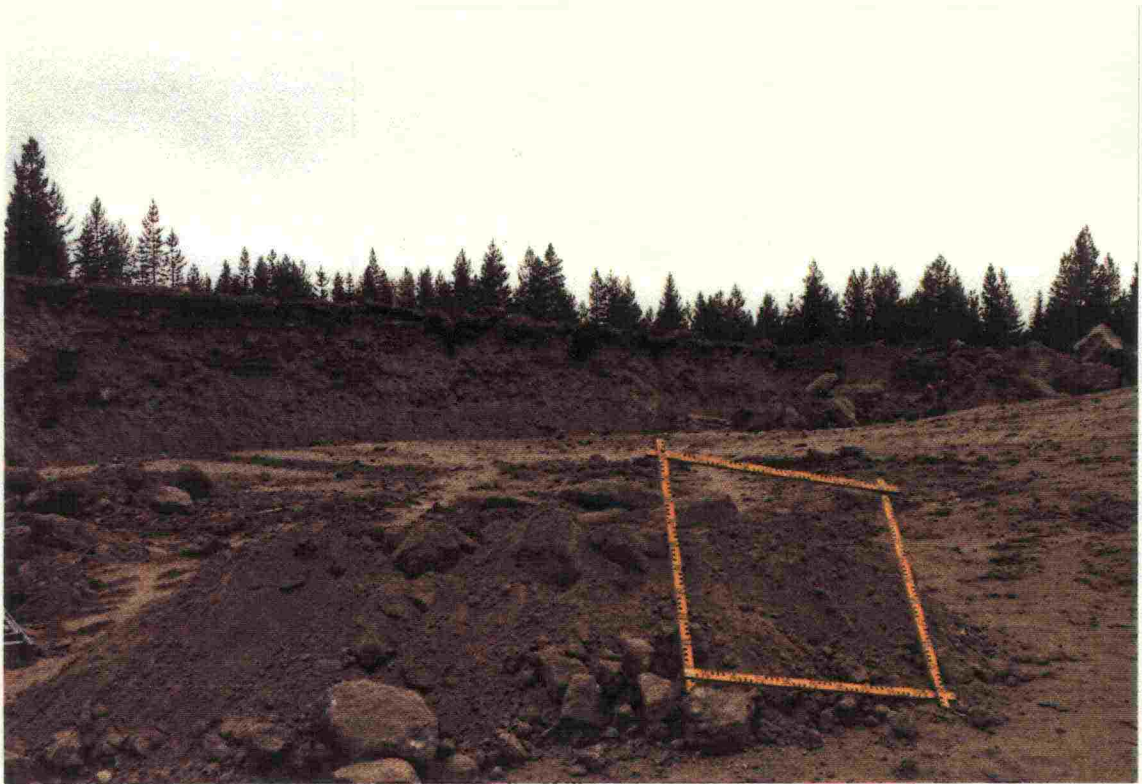
Kuva 3. Pieni Silmäselän moreenialue. Etualalla olevassa kasassa on tyypillistä alueen moreenia ennen murskausta.

Tutkittaviksi kulutuskerrosmateriaaleiksi valittiin erilaisen rakeisuuskoostumuksen omaavat soramurske ja moreenimurske. Soramurske oli peräisin Hietavaarasta, jossa murskataan mm. valtaosa Rovaniemen kaupungin sorapintaisten katujen kulutuskerroksista. Moreenimurske murskattiin Perunkajärven lähistöllä olevasta Pieni Silmäselkä-nimisestä kumpumoreenimuodostumasta, joka oli tutkittu piirin maa-ainesryhmän toimesta (kuva 3). Murskeiden rakeisuusjakaumat on esitetty kuvassa 4.

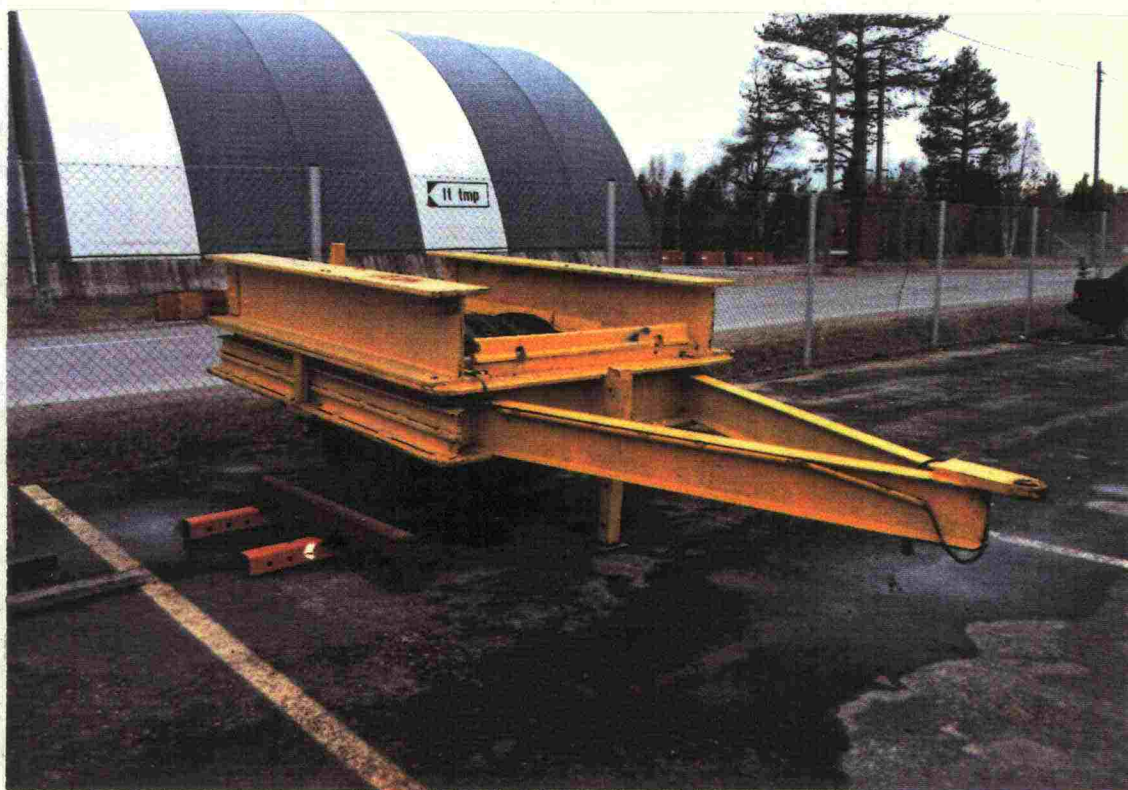
Kuva 7. Hinattava kumipyöräjäyrä.

Koealueita tehtiin Perunkajärven ympäristöön kesäkuun alussa 1987 kaikkiaan 19 kpl kuvan 6 osoittamalla tavalla. Tiivistettävät koealueet jyrättiin piirin konekorjaamon valmistamalla kumipyöräjyrällä, jota hinattiin kuorma-autolla (kuva 7). Sivukaltevuudet tarkistettiin kaltevuusmittarilla. Kulutuskerrosten kerrospaksuudeksi pyrittiin tekemään 3-4 cm ja tiesuola (CaCl) levitettiin koealueille 1 t/km (vrt. TVH:n ohje 743939 s. 6).

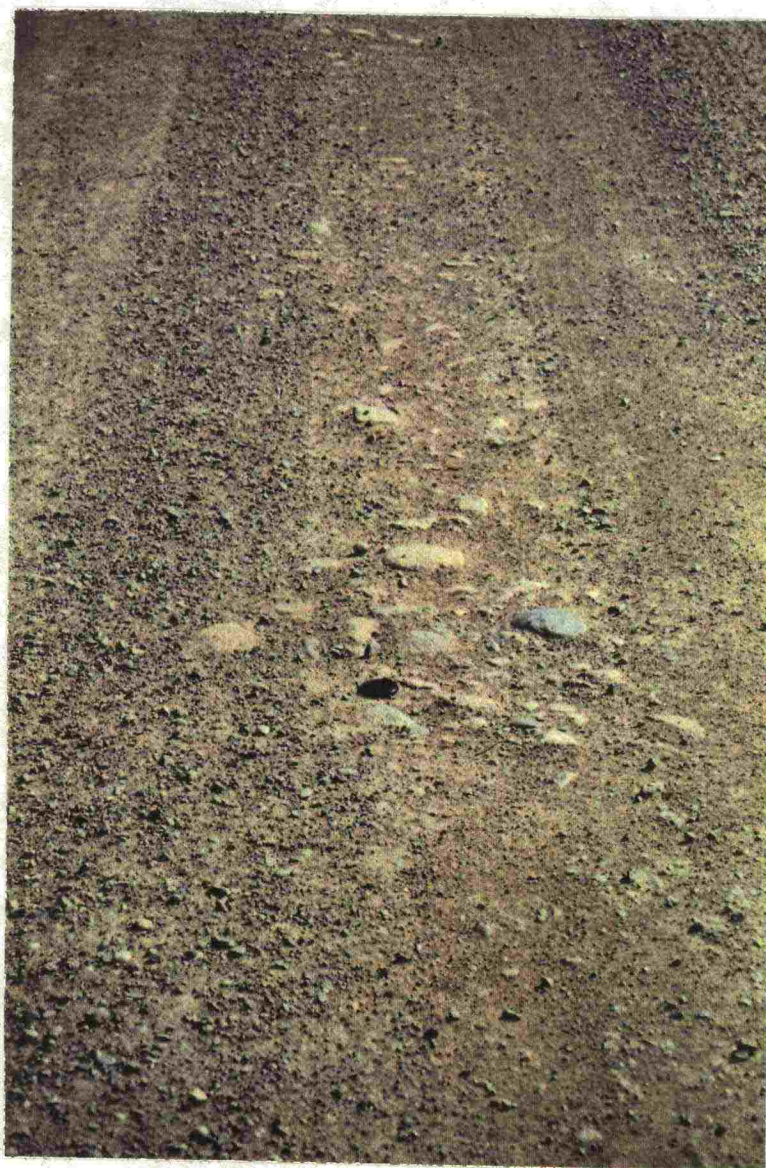
Kuva 12. Loppuunkulunut sorakulutuskerros. Kuva on otettu 3 kk kerroksen rakentamisen jälkeen. (Koealue 13.)

Keskimääräiset kerrospaksuudet olivat syksyllä 1987 Pieni Silmäselän moreenimurskeella 5,2 cm ja Hietavaaran soramurskeella 2,8 cm. Mittaustuloksia tuki selvästi myös silmämääräinen tarkastelu, jonka mukaan esimerkiksi kuivarunkoisen tien koekohteilla oli kulutuskerrosmurske paikoin kulunut täysin pois jo syksyllä 1987 (kuva 12).
